**DIE BAYREUTHER UNTERWELT**  
Ein archäologischer  
Rundgang  
durch  
die Stadt

**Hartmut Endres**

Nach historischen Ausgrabungen und den ersten wissenschaftlichen Bemühungen in der Mitte des 20. Jahrhunderts, beginnt die moderne Archäologie Bayreuths 1989. Es handelt sich um die Ausgrabung im Innenhof des historischen Museums unter Jakob Müller. 1995 erfolgte eine größere Untersuchung mit Rita Hannig auf dem benachbarten Kirchplatz. Dies fand 2011 seine Fortsetzung unter Magnus Wintergerst, bis hinein in den Friedhof der Stadtkirche.

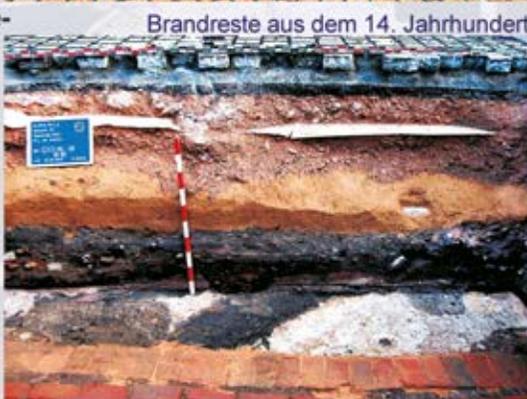
Brandreste aus dem 14. Jahrhundert

Bereits vor der Opernstr.16 zeigte sich die massive Branderschicht eines Holzbaus des 14. Jahrhunderts, also zur möglichen Gründung Bayreuths. Dies widerspricht deutlich bisherigen Ansichten, hier vor dem Stadtgraben, seien nur Befunde nach dem 17. Jahrhundert zu erwarten.

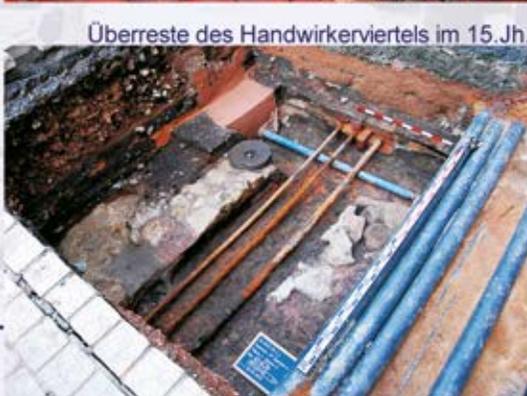
Überreste des Handwerkerviertels im 15. Jh.

Ein freigelegter Mahlestein belegt die Existenz eines Handwerkerviertels vor der Stadt.

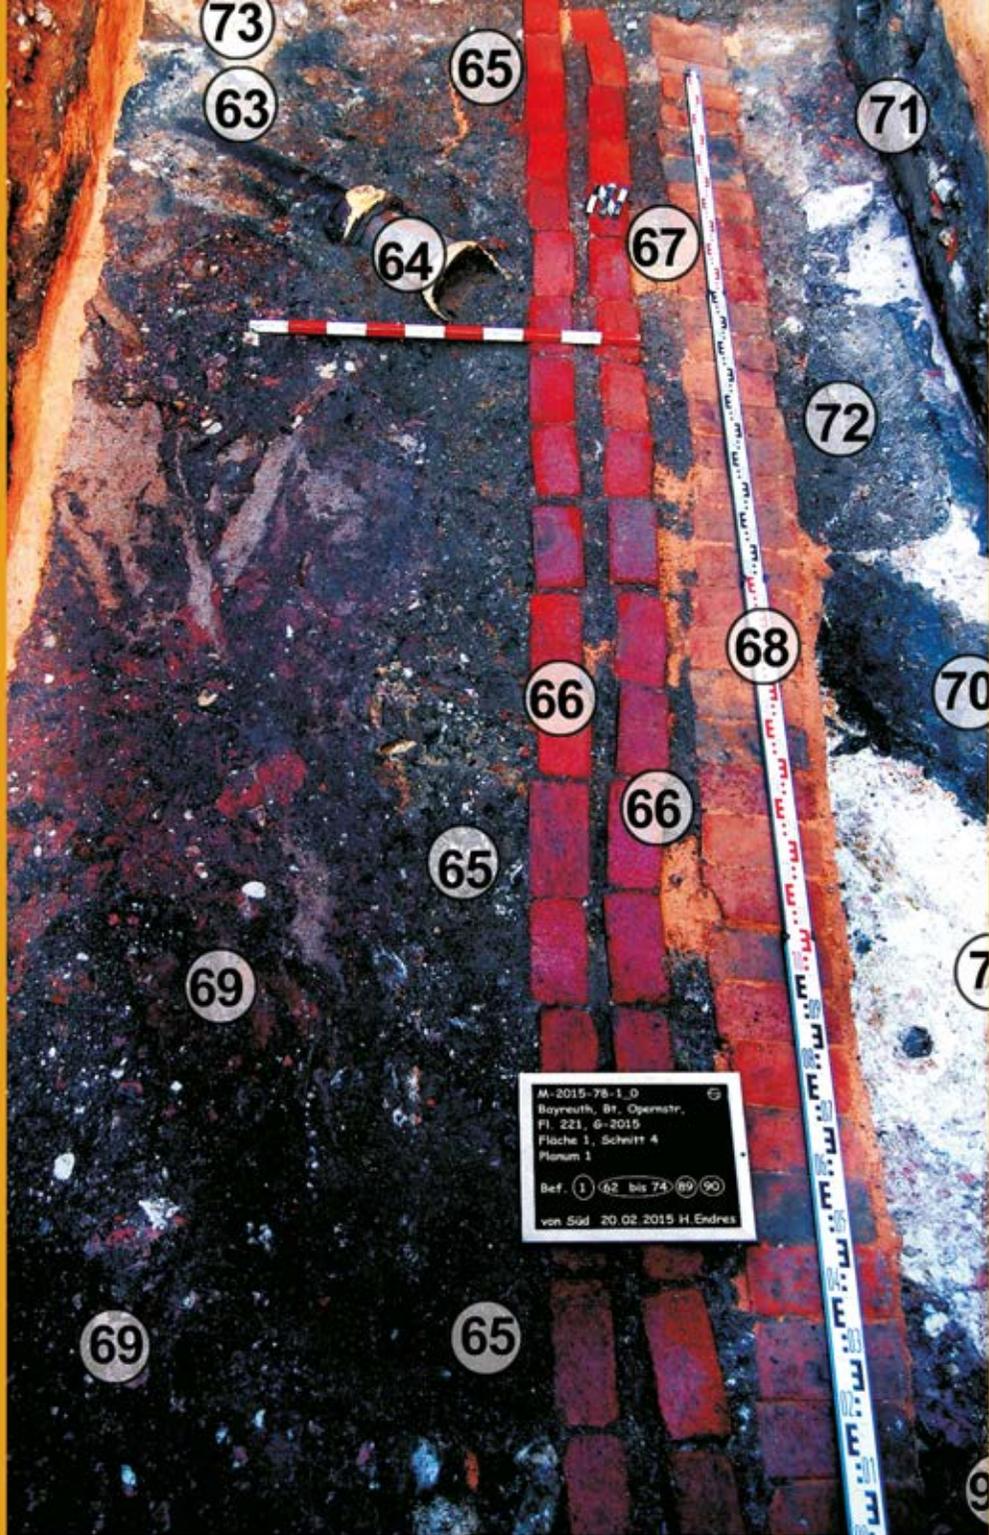
Erste Befundung aus dem 14. Jahrhundert vor der Operngasse 16

Vor der Opernstr.16 bestehen drei Brandzerstörungen. Zwei davon datieren in das 15. Jahrhundert, eine verursacht durch den Hussitensturm 1430, die zweite durch eine Belagerung von 1430. Hinzu kommt ein kleinerer Brand von 1605.

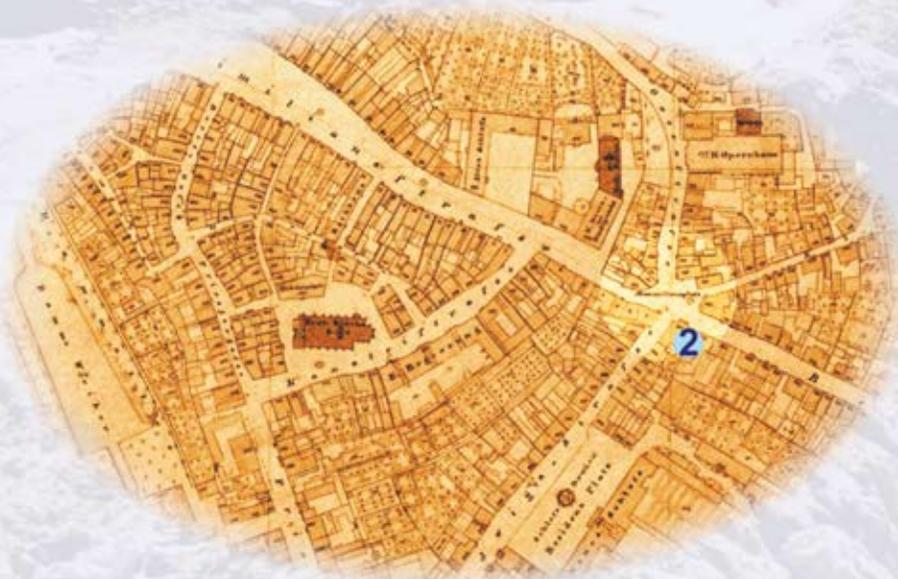
Bruchteil der  
Äußeren Tor-  
burg

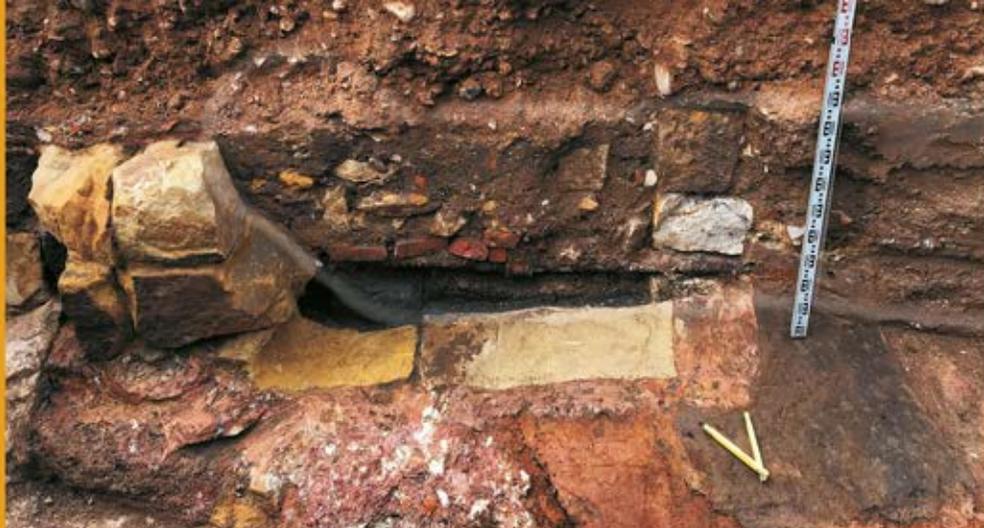
Überreste der äußeren Vorburg im Osten

Somit gelang erstmalig der Nachweis der vorderen Torburg im Osten. Mit Verlassen des Sternplatzes nach Süden, weist sich auf einem schmalen Streifen von ca. 80 cm Breite, aber auf 10 m Länge, erneut die aus der Opernstraße bekannte Abfolge von Brand- und Zerstörungshorizonten nach. Auch hier existieren noch die Überreste von Holzgebäuden des 14. Jahrhunderts. Also reichte Bayreuth in weitaus größerem Umfang nach Osten, hinweg über Stadtmauer und -graben.

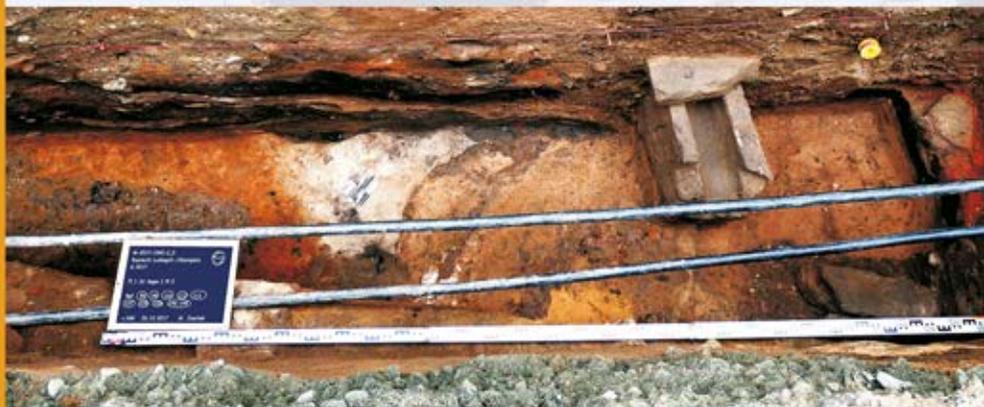
Bebauungsreste und Zerstörungshorizonte außerhalb von Stadtmauer und -graben

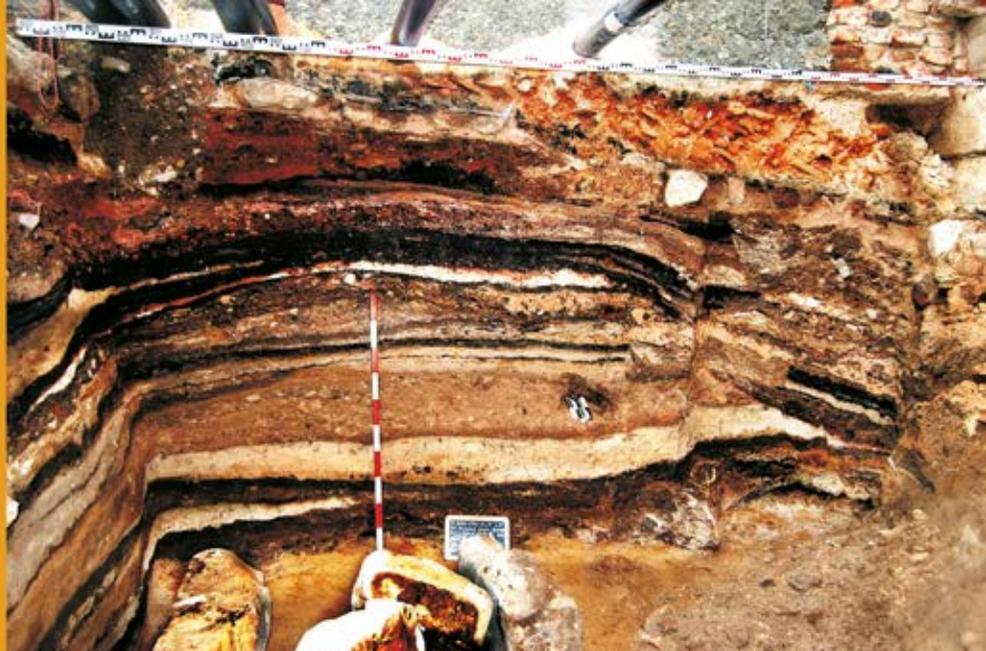
Schichtpaket von Auffüllungen und Brandschichten vom 13. bis zum 16. Jahrhundert

In 2012 stieß man auf ein massives Schichtpaket vom 15./16. Jahrhundert bis hinab in das 13. Jahrhundert. In dieser untersten Schicht eingelagert waren Überreste von der wohl bislang frühesten Holzbebauung. Diese zeigt sich in Form von (Ofen?-)Gruben, aber auch in den Überresten von Holzpfeuern der Gebäude und datieren wohl in das Ende des 13. Jahrhunderts. Auch hier zeigt sich die abweichende Flucht, wie bei der späteren ersten Steinbebauung.

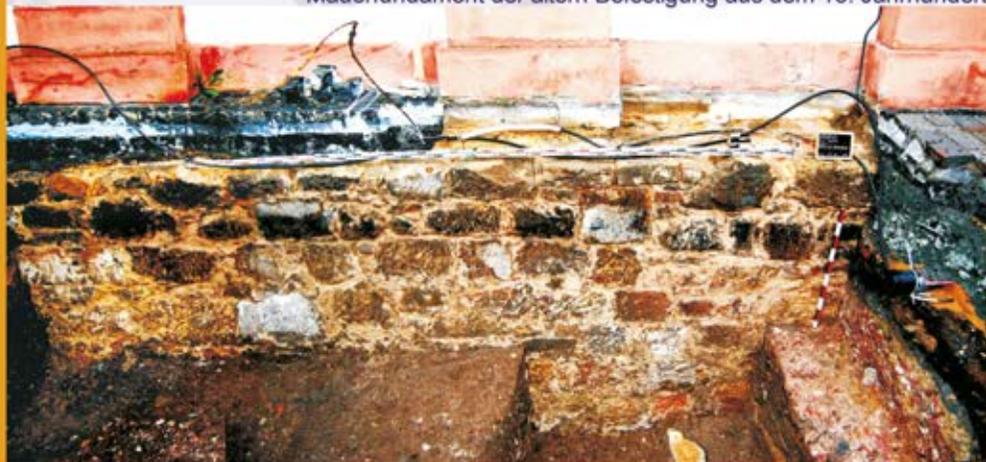
Mauerfundament der ältern Befestigung aus dem 13. Jahrhundert

**Im Januar 2012 erfolgte eine Bodenöffnung an der Westseite des Schlosses. Auf einer Länge von über 12 Metern zeigte sich ein Fundament in bis zu fünf Meter Tiefe.**

**Es weicht in der Bauweise vom Alten Schloss gänzlich ab. In seiner Baugrube lagerten Abfälle des 13. und 14. Jahrhunderts. Somit liegt erstmalig der Nachweis einer massiven Befestigung vor, also einer Burg.**

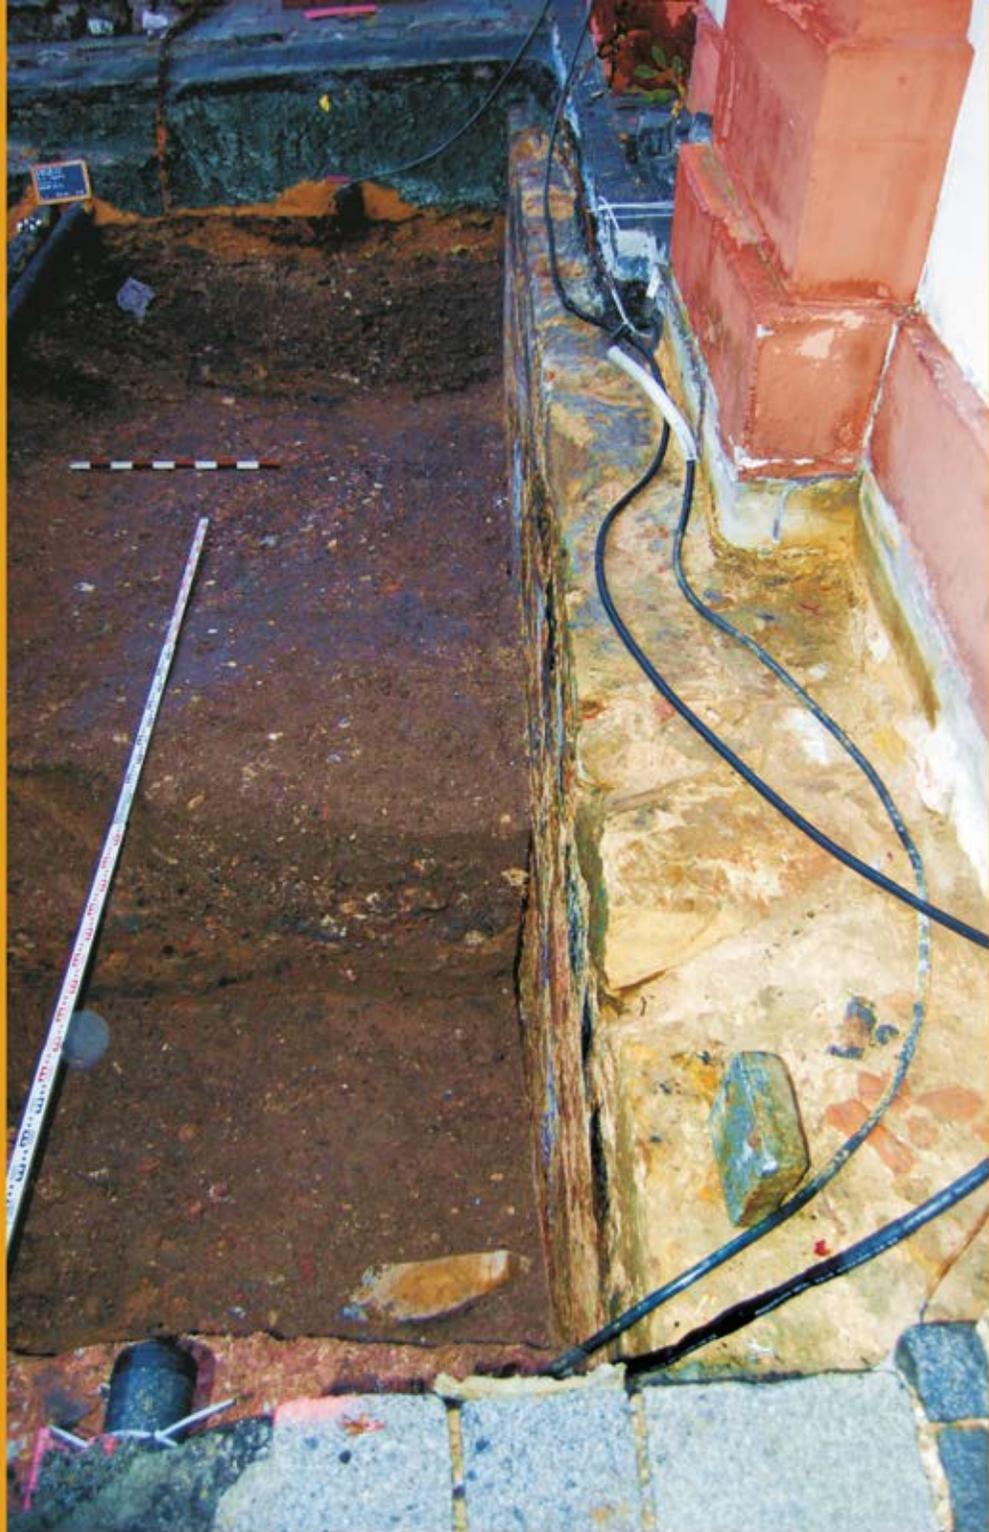
Aufsicht auf die neu entdeckte Burgmauer mit daneben lagernder, verfallener Baugrube

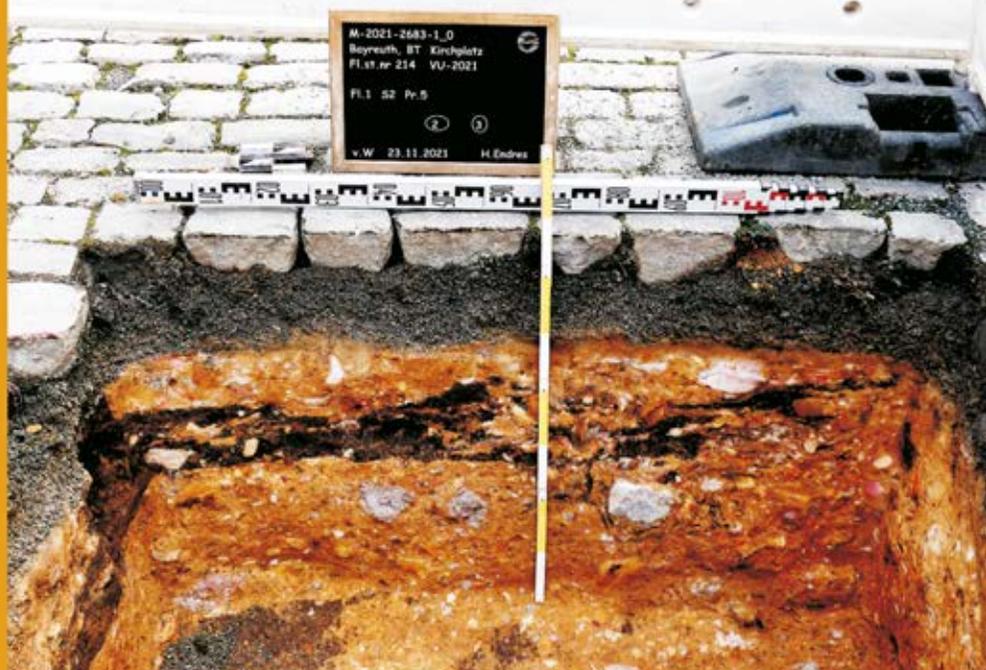
Profil im Norden des Kirchplatzes mit umgelagerten Befundschichten

Dies führte zu drei Sondagen, zwei an den Stirnseiten der Kirche, eine nördlich davon. Die ersten gaben lediglich Frostschutz preis. Hingegen die nördliche deutet auf die Auflösung des Friedhofs Ende des 16. Jahrhunderts hin.

Hier ist eine eindeutige Einfüllung mit verlagertem Material vorhanden. Ein Ausbleiben jeglichen Frostschutzes datiert dieses relativ in eine Zeit vor der Verordnung oder der Tradition, Frostschutz einzubringen. Wie im Stadtkern von Bayreuth nicht unüblich, hilft zu einer besseren Datierung, auch das Ausbleiben sämtlichen Fundgutes nicht weiter. Das relativ homogene Erscheinungsbild der Einfüllung weist auf eine massive Umgestaltung hin. Das Ausbleiben von Mörtel jedoch deutet auf keine bauliche Tätigkeit im eigentlichen Sinne. Entsprechend bietet sich im extremsten Falle die Auflösung des Friedhofes im 16. Jh. oder des Karners um 1600 an.

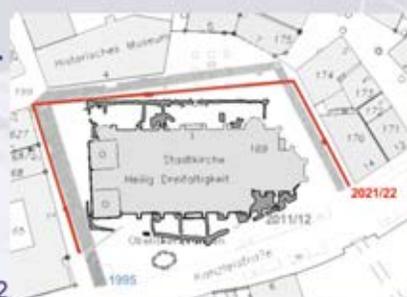
Plan der Maßnahme 2021/2022

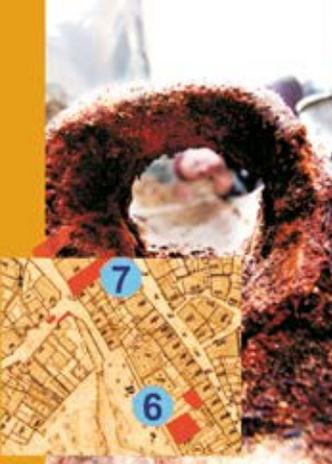
Bei den Maßnahmen 2011 stieß man zunächst auf die nach Süden abzweigender Leitung des Tappert. Hier ist er noch kein barocker Sandsteinkanal, vielmehr ein System aus hohl gekehnten Holzstämmen, den so genannten Deichelm, zumeist in der Unteren Maximilianstraße.

Holzdeichel des Tappert

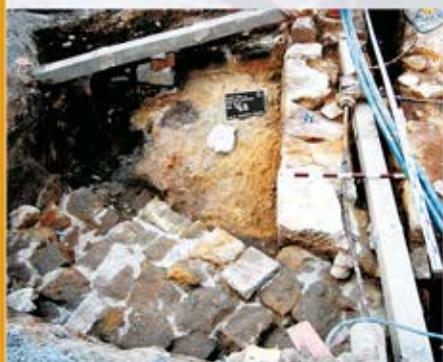
Übertunnung des Sendelbachs

Bei der erstmaligen Untersuchung vor der Stadtmauer gelang es aber, die Außenmauer von Wohngebäuden der Unteren Maximilianstraße auszugraben. Hinzu kam der übertunnelte Sendelbach.

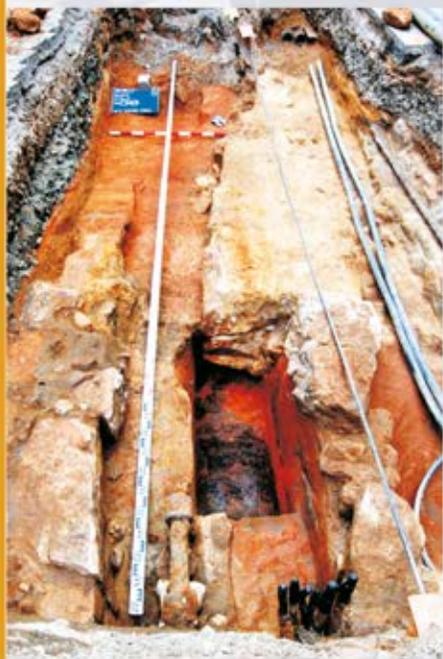
Die Ausgrabungen 2011 erwiesen sich als Glücksfall. Die frei gelegten Steine gliedern sich in drei Abschnitte. So bildet der große Fundamentblock Teile eines Torturms, die Mauerflucht entspricht der heute noch bestehenden Stadtmauer. Ihre Unterbrechung deutet den Durchlass in der Toranlage an.

Südliche Toranlage im Ausgrabungsausschnitt

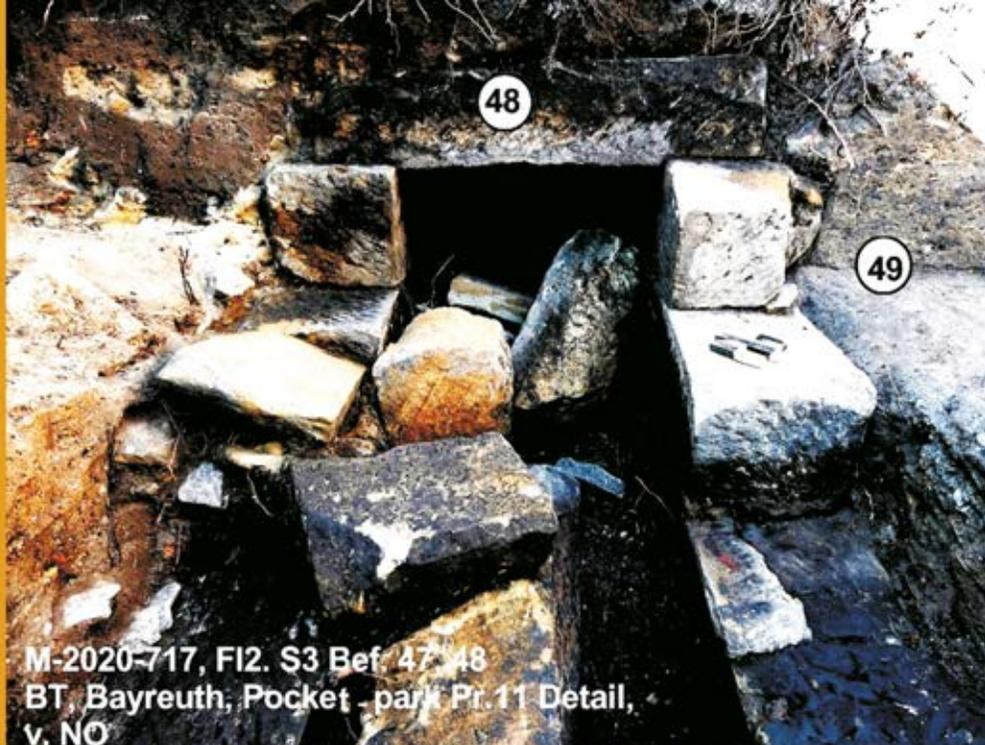
M-2020-717, FI2. S3 Bef. 47, 48  
 BT, Bayreuth, Pocket - park Pr.11 Detail,  
 v. NO

Ansicht des freigelegten Tapperts im Bereich des Pocketparks

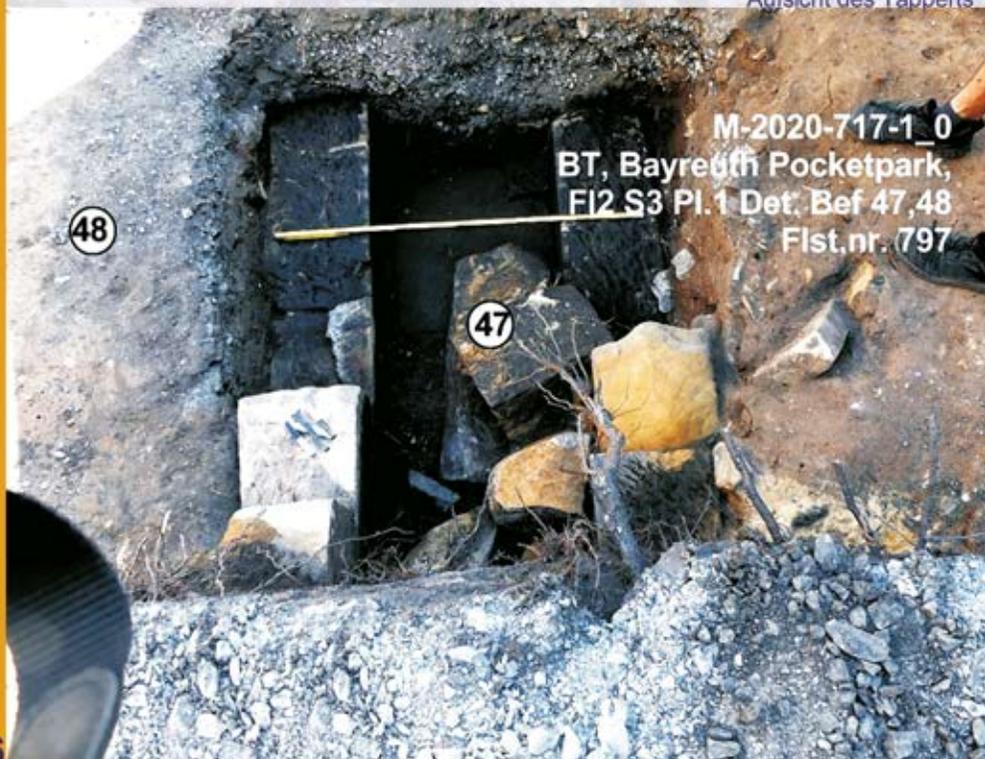
M-2020-717-1\_0  
 BT, Bayreuth Pocketpark,  
 FI2 S3 Pl.1 Det. Bef. 47,48  
 Flst.nr. 797

Aufsicht des Tapperts

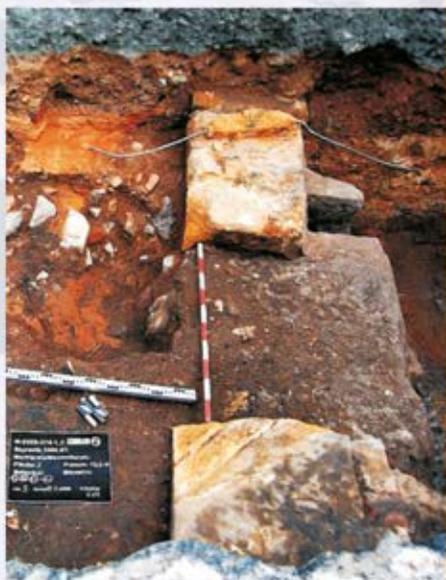
Freilegung der Ostseite des Rathauses, wohl des 16./17. Jahrhunderts.

Auf dem Vogelschauplan des frühen 17. Jahrhunderts sind auf dem Marktplatz zwei Gebäude verzeichnet, Brau- und Rathaus. 2008 erhaschte der Hist. Verein den Blick auf einen Quader. Dieser war 2009 einer gesamten Mauerpartie des Rathauses zuzuordnen.

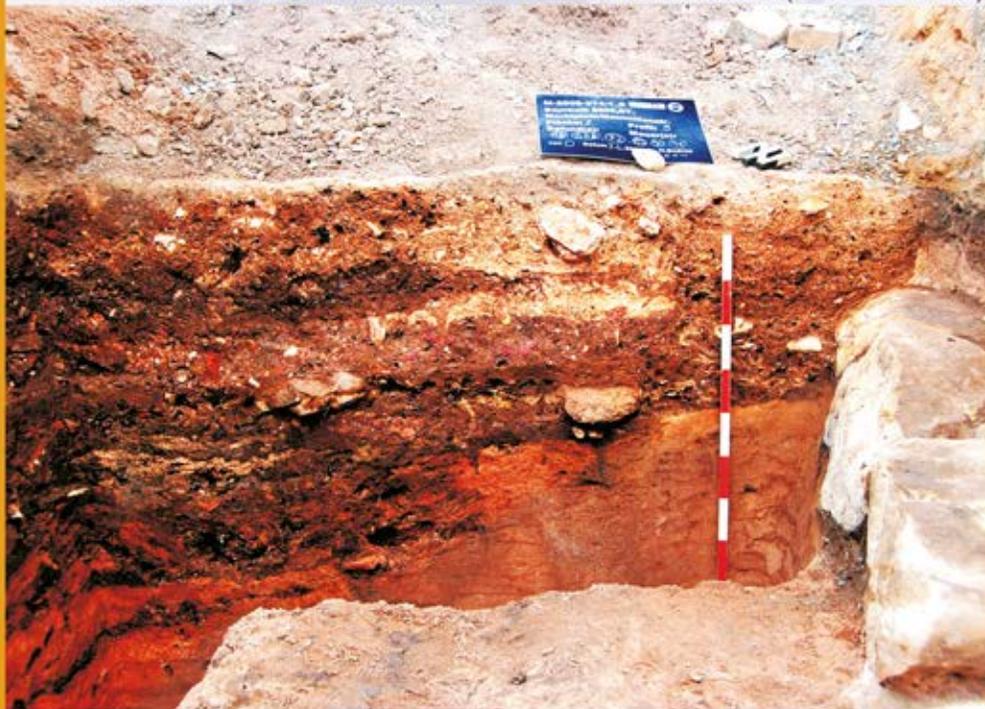
Im Profil erfasster Querschnitt eine Grube wohl der Urnenfelderzeit (1300 - 800 v. Chr)

Doch die Ausgrabung 2009 ergab einen weiteren Befund, wohl aus der Urnenfelderzeit (1300 - 800 v. Chr). Somit rückt die mögliche Gründung aus dem 12./13. Jh. n. Chr. um bis zu 2400 Jahre in das 13. Jh.v. Chr.

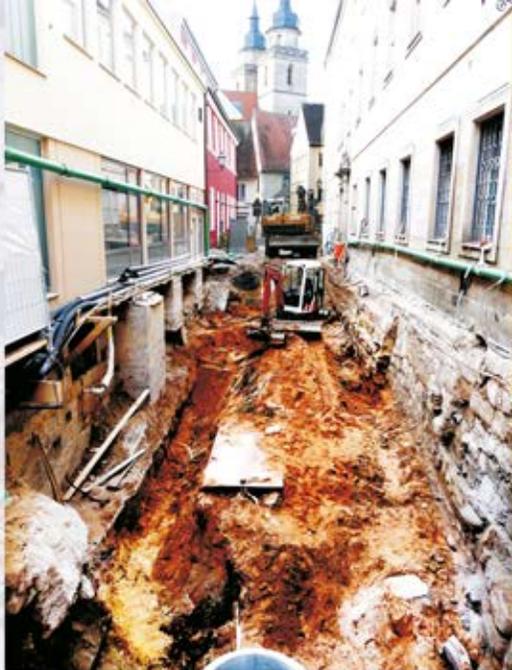
M-2019-1710-1-0 Bayreuth, Brautgasse VU-2019, Flst.19  
Ostansicht Ostmauer, "Oscars"

Lediglich die Fundamentseite der Maximilianstraße 33, erwies sich als rund vier bis fünf Meter tiefe, in den Felsen und seinem Verwitterungs-sand erhaltene Sandsteinmauer.

Ansicht der ehemaligen Rathausfundamentierung von wohl zwei Gebäuden als Fotomontage

Insgesamt zeigte sich das Fundament der Gaststätte als partiell um eine knappe Steinbreite gestuft.

Auch ist die Fundamentmauer partiell in sechs bis zu zehn Steinlagen erhalten, abhängig vom jeweiligen Sandsteinformat. Somit tritt ca. hälftig nach Süden ein massiveres Format von ca. 70 x 30 x 30 cm auf, hier in bis zu sechs Lagen erhalten, ansonsten aber auch von Handquader bis zu über Kopfquadergröße in bis zu zehn Lagen. Als Bindemittel, soweit vorhanden und noch nicht ausgespült, fand zumeist ein stark sandhaltiger Kalkmörtel Verwendung.

Das freigelegte Fundament beträgt Maße von 17,5 Meter Länge auf bis zu 3,5 - 4 Meter Tiefe. In zwei Bereichen für die Blockunterfangung zeigte sich auf der Innenseite eine abweichende Fundamenttiefe um einen Meter weiter abwärts, war aber aus Sicherheitsgründen nicht zu dokumentieren. Zudem ist besagte Fundamenttiefe auf der Innenseite des Gebäudes noch zu erfassen. Dementsprechend stellt dies keine archäologische sondern per Definition eine bauforscherische Tätigkeit dar.

Des Weiteren ist die Fundamentmauer durch rezente Baueingriffe massiv gestört. So zeigt sich im Norden ein Betontunnel, diverse Entsorgungsleitungen sind durchgebrochen. Diese dafür freigemachten Baugruben sind durch die eigenen Spolien wieder eingesetzt.

Insgesamt zeigt sich eine Fundamentierung wohl zweier Gebäude. Dies war bislang gänzlich unbekannt. Dementsprechend korrigiert sich das bisherige Wissen um Bayreuth im 18. Jahrhundert.

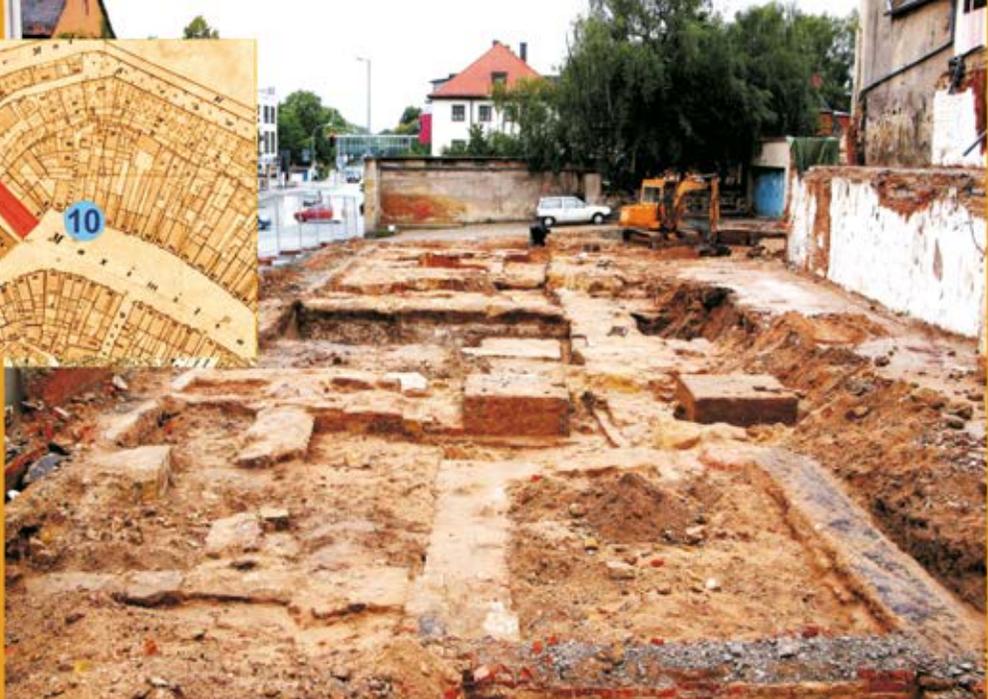
Der freigelegte Bereich bei der ehemaligen Sparkasse hinter dem Mühl türlein, 2007

Der eigentliche Beginn der Ausgrabungen in der Stadt Bayreuth setzte 2007 ein. Es handelt sich hierbei um den Abriss de Sparkassengebäudes. Dabei zeigt sich eine Ansammlung an Kellern der Innenbebauung, wohl ab dem 17. Jahrhundert. Hinzu kommt ein Einlass im Westen der Stadt, dem Mühl türlein. Darin eingelagert, ein Brunnen, wie schon in der Maxstraße 2003.

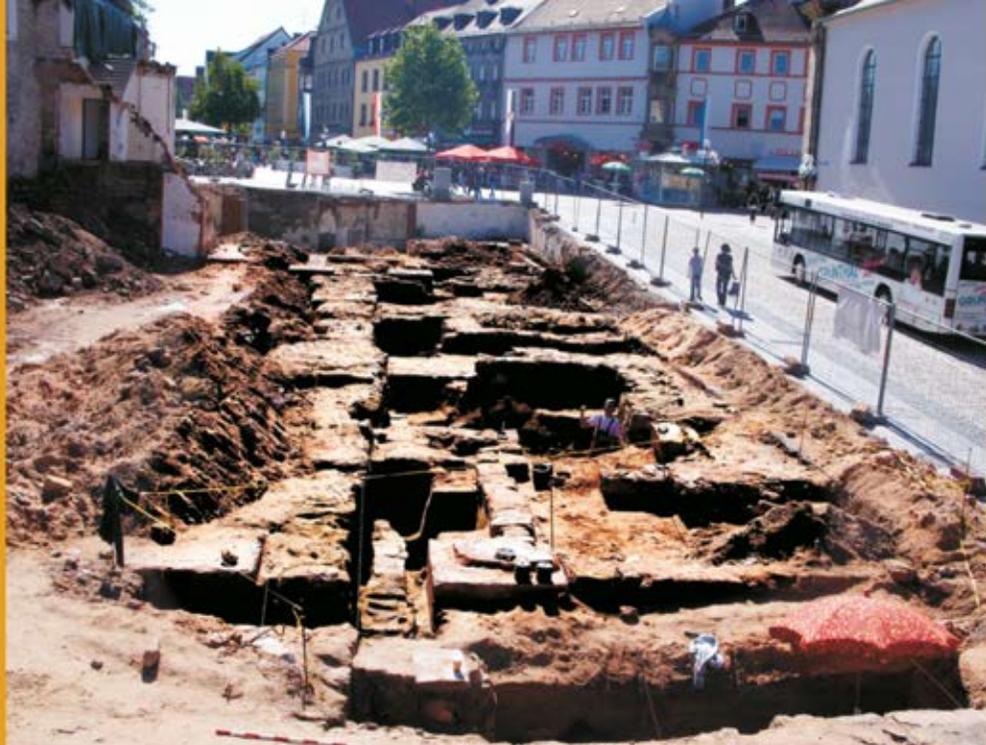
Mühlürlein 2007 mit Innenbebauung und Brunnen

**Ausgrabung zunächst auf eine ältere Innenbebauung mit rechtwinkligem Bezug auf die erhaltene Stadtbefestigung, einschließlich Entwässerungskanal und davor gelegenem öffentlichen Brunnen. Dazu deutet sich ein älterer, weitaus kleinräumiger Verlauf der Stadtbefestigung an.**

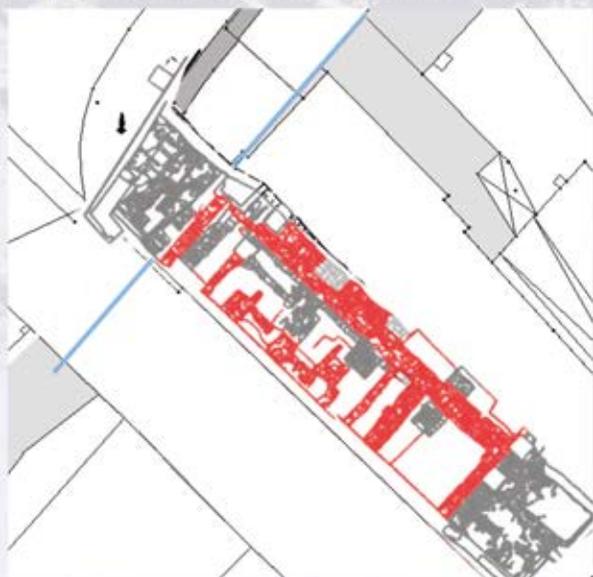
Der Stadtmauerverlauf (blau) in seiner Querung zum Mühlürlein und in seiner ursprünglichen Lage unter dem Spital,

Zusätzlich geklärt wurde der Verlauf der ursprünglichen Stadtmauer. Sie weicht ab von dem heute bekannten Bestand. Der einstige Verlauf der Stadtmauer zieht unter das heute gegenüber liegende Spital. Dort weicht sie dann kurvenartig nach Südosten hin zur Unteren Maxstraße und der Dammallée ab.

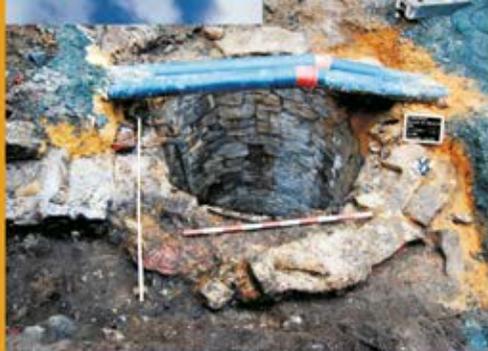
M-2008-049-01, Bayreuth, BT, Maxstr.62, 2008  
Brunnen  
Fläche 1, Profil 2  
Querschnitt mit Projizierung der Wandung

Ähneln sich die Brunnen zumeist, weicht dieser im Erscheinungsbild ab. Er befindet sich nicht in einem Innenhof, vielmehr im ehemaligen Zwinger. Auch ist sein Durchmesser mit zwei Metern weitaus grösser. Zudem reicht er rund fünf Meter tiefer. Der Brunnen wurde mehrmals aufgebaut. Dies betont seine Wichtigkeit. Die Nähe vor der Stadtmauer ist auffallend knapp, dennoch wurde er nicht zugeeckt. Der Grund hierfür ist in seiner Tiefe zu sehen. Sie deutet auf eine Nutzung des Grund-, nicht des üblichen Schichtwassers. Entsprechend zeigt sich das Wasser von weitaus höherer Qualität. Die häufige Erhöhung und die Lage im Zwinger weist auf eine Datierung vor der Errichtung der Stadtmauer hin, wohl zur Zeit, während oder vor der ersten Stadtanlage. Es handelt sich um eines der ältesten Bauten Bayreuths.

Querschnitte des  
Zwingerbrunnens mit nicht messbaren Boden

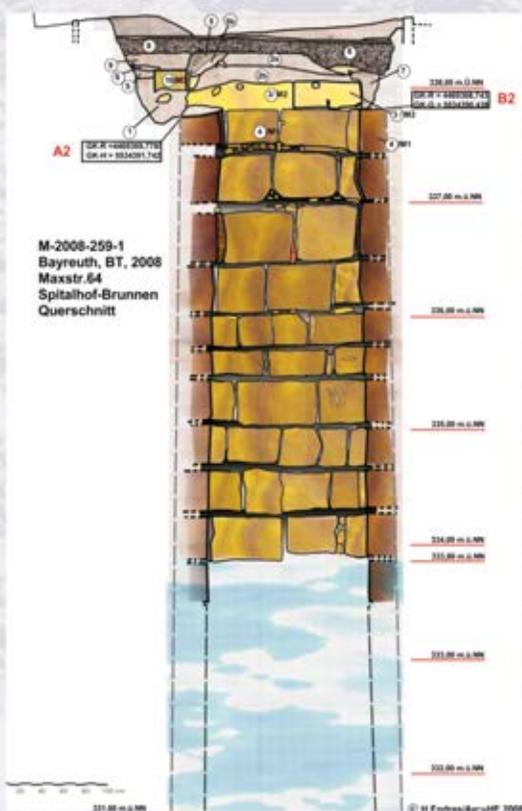
Der Spitalhofbrunnen im Querschnitt

Dieser entspricht den bislang bekannten Beispielen. Sie befinden sich zumeist in einem Innenhof. Die Brunnenwandung ist in der Regel kreisrund, mit einem Innendurchmesser von 1,4 bis 1,6 Metern. Sie sind aus festem, gut gearbeitetem Sandstein errichtet und reichen ein bis zwei Meter unter den jeweiligen Wasserspiegel. Dabei handelt es sich um das in Bayreuth massiv auftretende Schichtwasser.

Die Lage des Brunnens im Innenhof spricht für seine Erbauung vor Errichtung des jüngeren Nordost-Flügels des ehemaligen Spitals. Die freigelegte Brunnenwandung datiert wohl in das 16., möglicherweise in das späte 15. Jahrhundert.

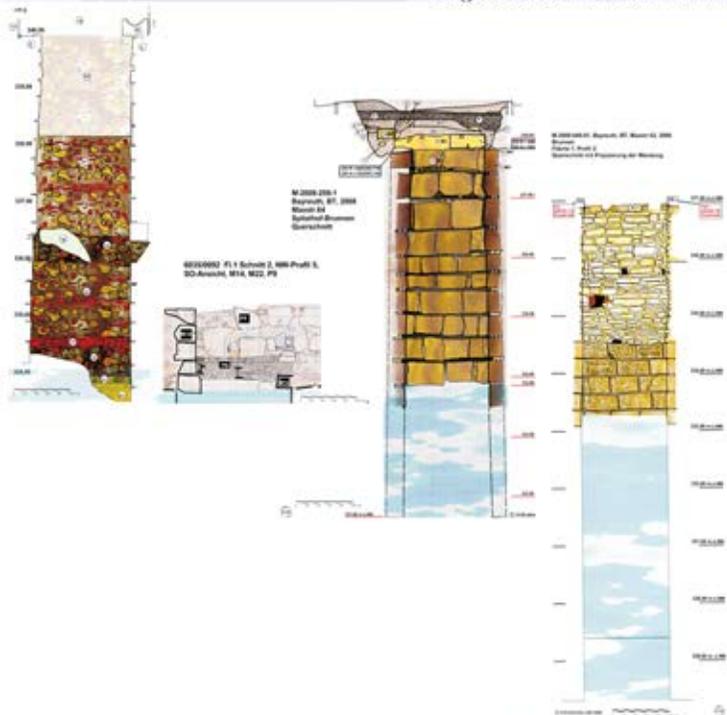
Vergleich der vier Brunnen im Querschnitt

Vergleicht man alle vier Brunnen direkt, so zeigt sich bei drei der vier Exemplare ein ähnlicher Wasserspiegel in der Höhe von ca. 333,00 m ü.NN. Ihre jeweilige Unterkante ist bis zu einem Meter tiefer gelegen. Lediglich der im Zwingerbrunnen befindliche reicht, nicht messbar, weitaus tiefer, bis ca. 329,00 m ü.NN. Die anderen drei sind jeweils in einem Innenhof erbaut, der vierte ist knapp einen Meter vor der Stadtmauer errichtet.

So schien er, trotz der verteidigungstechnisch unsinnigen Lage, so wichtig zu sein, dass man ihn unmittelbar vor der Stadtmauer benötigte. Dies erklärt sich allein durch den Bedarf an Trinkwasser.

Also muss er vor Errichtung der Stadtmauer schon bestanden haben. Demzufolge ist dies ein Bauwerk, das wohl vor der Stadtgründung existiert hat.

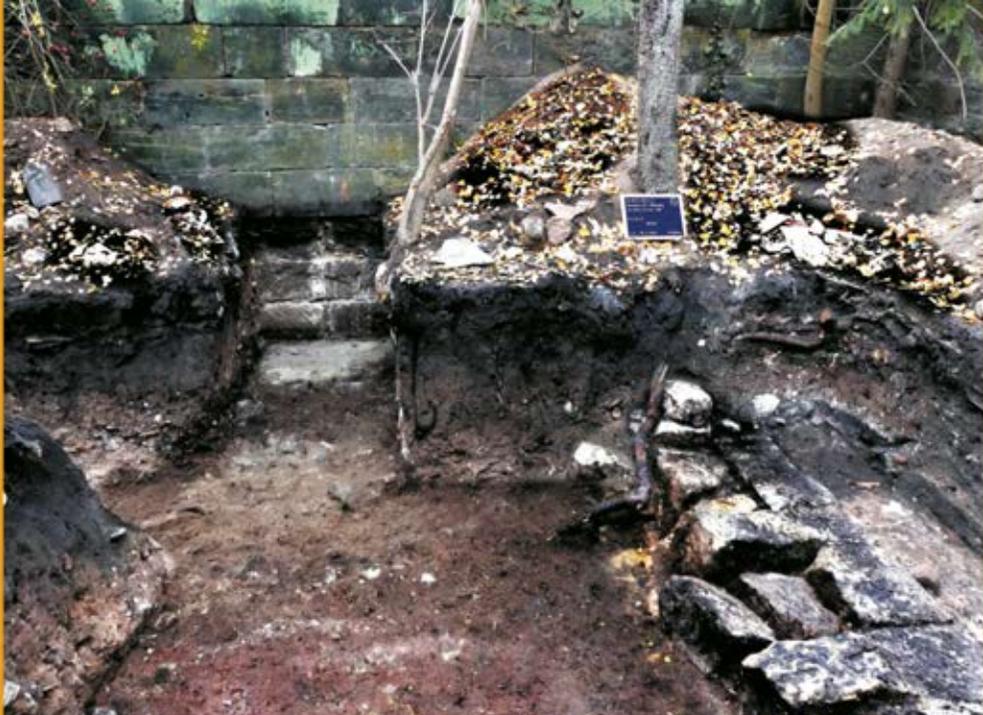
Freigelegte Partien der Zwingermauer, einschlieslich der Innenbebauung des Zwingers

Seit den 20er Jahren des vergangenen Jahrhunderts, bemüht sich die Forschung zur Stadtgeschichte, u.a. um die Entstehung, um den Verlauf und um das Aussehen der Stadtmauer. Hierzu gab es verschiedene Ansätze, letztmals im Jahr 2000 unter T. Kohnert. 2018 kam es im Zwinger zur ersten Ausgrabung, anlässlich der Errichtung des Höhenweges im Stadtwinger, zwischen Mühltürlein und der ZOH. Als Zwinger bezeichnet man den Bereich vor der Stadtmauer und einer weiteren Abwehr, der Zwingermauer. Hierbei wurden erste Einbauten, aber auch die Abdeckung diverser Keller innerhalb des Zwingers erfasst.

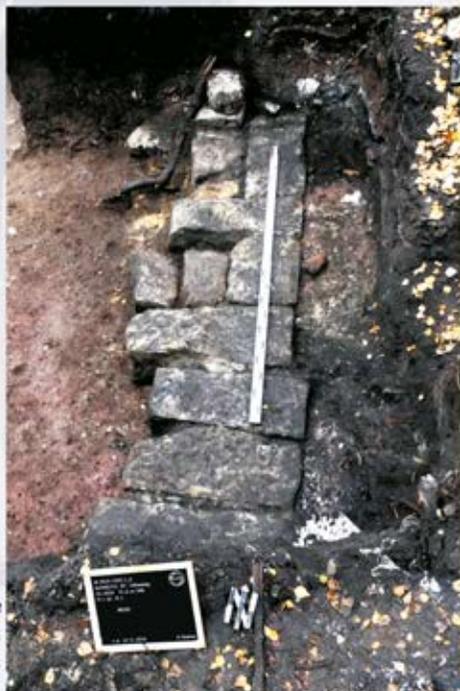
Im Zwinger noch vorhandene Mauerreste aus seiner jüngeren Phase. Sie dienten als Gartenmauern oder Wege. Häufig lagern darunter noch Versorgungskeller.

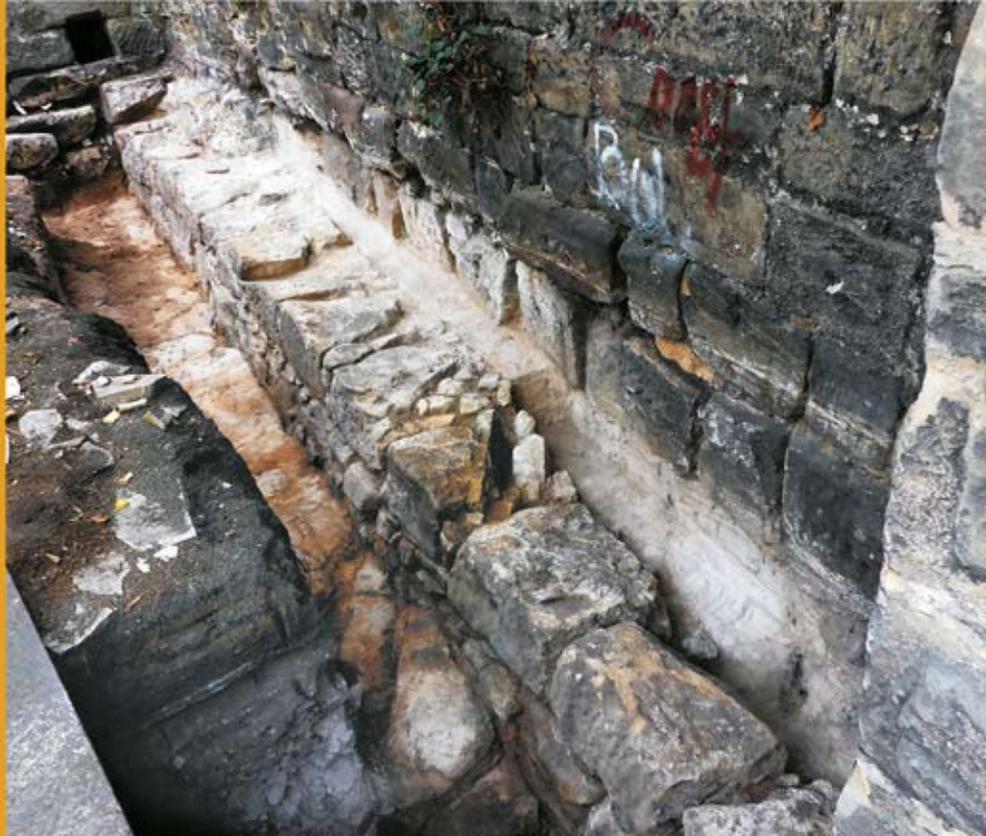
Ansicht des älteren Stadtmauerfundamentes zusammen mit der bestehenden Mauer

Schon bei den ersten Ausgrabungen der Stadtmauer 2003 erwies sich diese als zweischalige Mauer mit Füllmauerwerk. Dies ist für das 13., in der Diaspora bis in das 14. Jahrhundert, eher typisch.

2018 zeigte sich eine derartige Steinsetzung beim Ausgraben der Stadtmauer. Sie ist dieser vorgelagert. Der Baugrube entstammen Funde gleicher Art und gleichen Alters. Die rückseitige Schalenmauer weicht von der aufrecht stehenden ab. Ihr Fundament ist von der Stadtmauer abgeschnitten und zumindest als Baukörper älter.

Hier handelt es sich wohl um den ursprünglichen Versuch, die Stadtmauer zu errichten. Das steile Hanggefälle führte zum Abrutsch. Die Mauer wurde daher nicht fertig gestellt, sondern neu gebaut.

Die gleich alten Funde erharteten eine Datierung in das späte 13., wohl eher frühe 14. Jahrhundert.

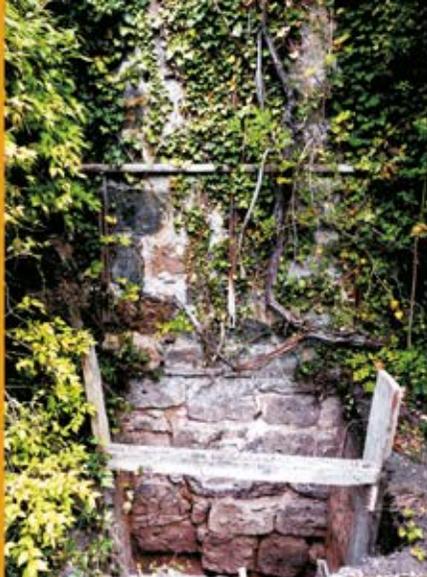
Neben den Bereichen im Norden am Hohenzollerring und im Süden in der Dammallé, zeigt sich eine letzte frei stehende Partie der Stadtmauer im Innenhof der Regierung.

Sie tritt, erwartungsgemäß auf Schnittbreite von 1,6 m und -tiefe von 1,8 m, zu Tage. Sie setzt sich bodenabwärts aus mindestens 6 Lagen von Spolien zusammen.

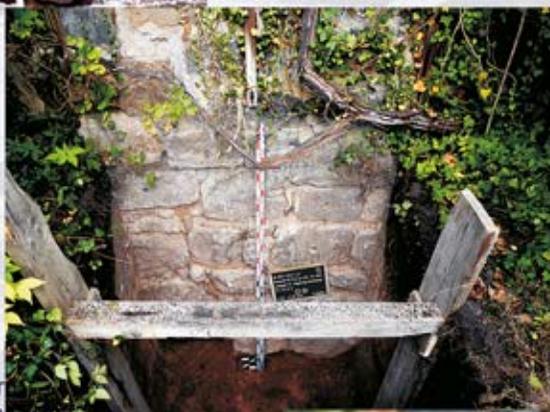
Die Stadtmauer beim Freilegen

Bei der Errichtung wurde wohl zuvor eine Bauwanne in den Fels gegraben. Das Steinmaterial ist gegen den Fels gesetzt.

Die Mauerstärke bemisst sich auf 2 m Breite, allerdings ist zu vermuten, dass die wohl ursprünglich nördliche Schale um eine Vorblendung verstärkt wurde. Auf 1,3 m Breite von Ost zeigt sich ein zweiter Türsturz im Durchgang. Die Mauerhöhe beträgt auf der südwestlichen Seite bis zu 7,26 m, auf der nordöstlichen Seite 7,16 m.

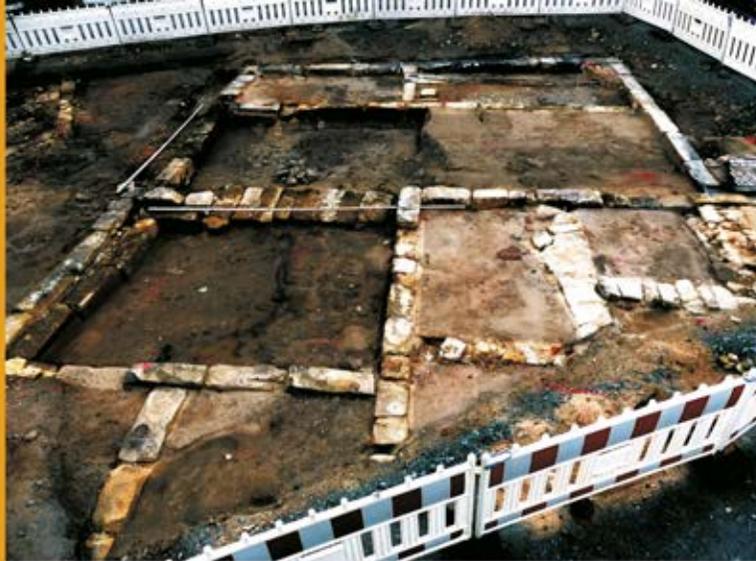
Anbauten  
und Stallungen

Westlich und südlich des Hauptgebäudes mit Stall, finden sich zahlreiche weitere Mauerzüge und Fundamente, zumeist Stallungen. Diese ruhen oft auf den Grundstücksgrenzen. Deutlich ist auch die Befestigung der späteren Peuntgasse. Im Süden der Fläche zeigen sich die Überreste der Vorgängerbebauung, aber auch weitere Nutzgebäude.

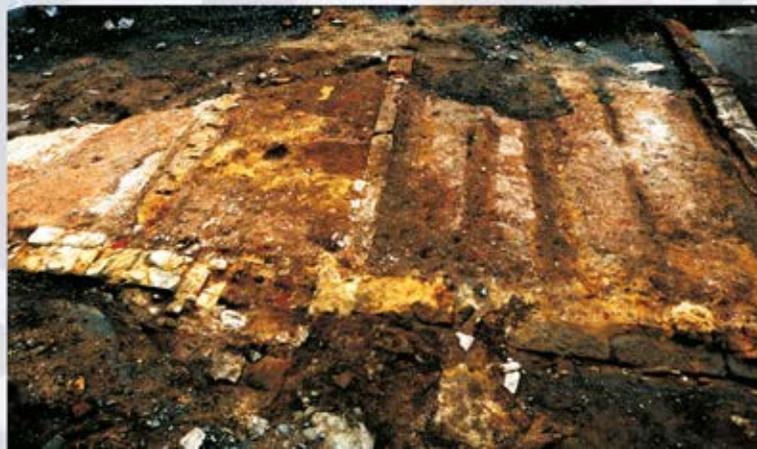
Hauptgebäude des  
17. Jahrhunderts.

Von 2017 bis 2019 erfolgte ein Neuaufbau des Parkplatzes an der Peuntgasse in der Bayreuther Vorstadt. Dabei handelt es sich um die größte Flächengrabung, die je bisher in Bayreuth stattgefunden hat. Bereits zu Beginn der Voruntersuchung zeigten sich nach 10 cm Tiefe unzählige Mauerzüge. Damit fiel die Entscheidung, die ganze Fläche auszugraben. Rund drei Wochen nach Freilegen der Hauptfläche ergab sich ein klares Bild. Im Süden besteht ein dreigeteiltes Hauptgebäude mit Wohnräumen und Küche. Man geht von einer Errichtung Mitte des 17. Jahrhunderts aus, wohl nach dem 30-jährigen Krieg. Nördlich davon ist ein Stall mit zahlreichen Arbeitsräumen dazugebaut. Der Peuntgasse nach Norden folgend, wurden die ersten Fundamente freigelegt, wohl des 18. Jahrhunderts
